平成30年度 補修技術等研修会

平成29年度  
水路補修の経過報告について

施工水路: 浜田市金城町下久佐

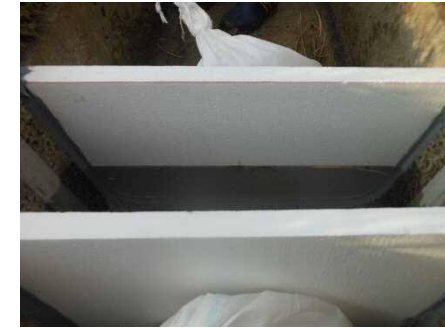
注水6時間後

モルタル(フィックスLS).....3箇所(NO3、6、8)漏水なし

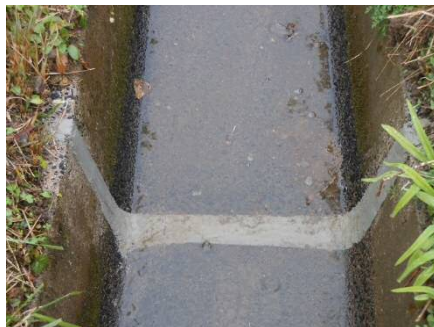
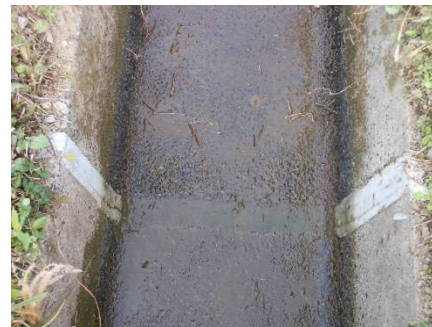
NO1施工箇所

現場での目視・・・19箇所の施工の内・19箇所良好。

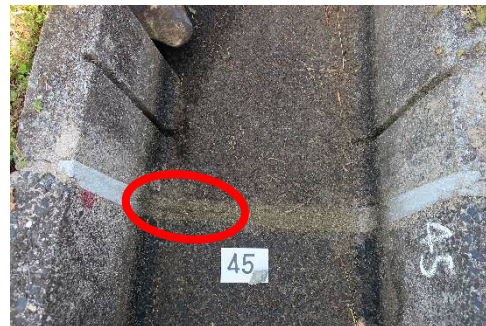
NO45施工箇所

- ・15箇所は良好。
- ・ひび1箇所(NO45)……ひびは表面上のみ表れており、今後、経過観察が必要。

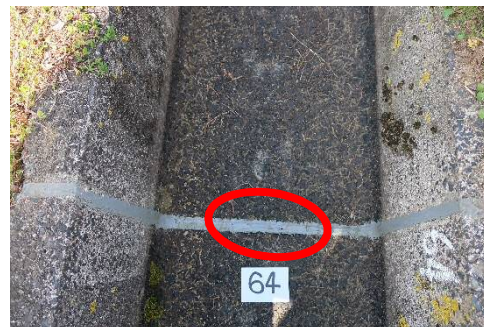
NO64施工箇所

・めくれ1箇所(NO64)……完成時のならしの際に段差ができ、そこへ砂利等が溜まり、流水の圧によって徐々にめくれていったこと、また資材の充填が不十分だったことが予想される。

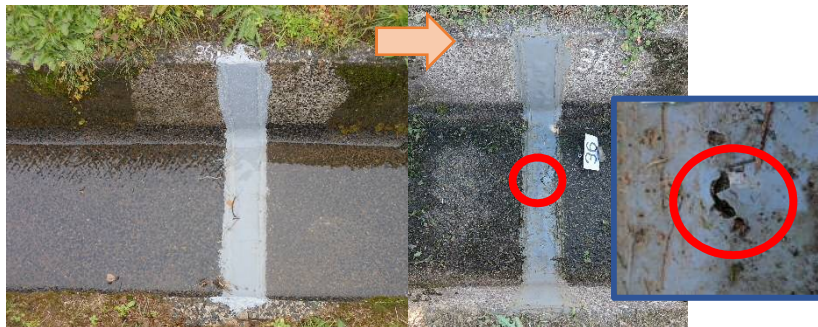
NO36施工箇所

- ・21箇所は良好。
- ・テープの破れが1箇所(NO36)・・・流水時に石も流れ、テープに傷が付き、徐々に広がったことが予想される。
- ・天端の施工箇所の破損が3箇所(NO33、36、37)・・・草刈り時、凸部分に刃が当たったことが予想される。

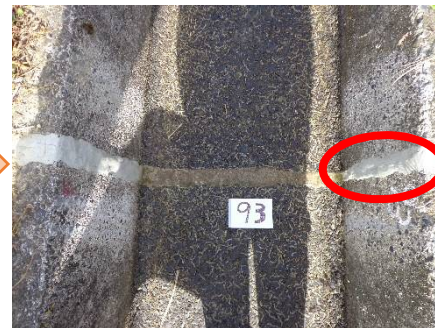
NO93施工箇所

・ひび2箇所(NO90、93)……ひびは側壁の表面上のみ表れており、今後、経過観察が必要。
