農業用水路の機能診断について

平成28年11月

中国四国農政局 土地改良技術事務所（技術支援相談センター）－保全技術課－

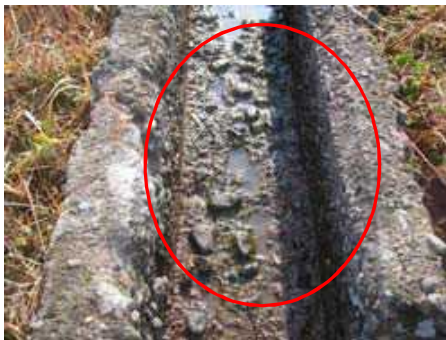
①コンクリートの摩耗

流水中の砂・礫により、モルタルが流出し水路底部や側部で骨材が露出し、表面の凹凸が激しくなった水路

・通水量などの機能低下により、降雨時に溢れる。

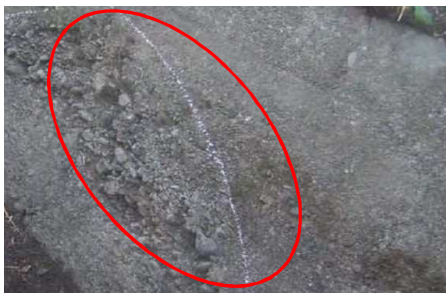
②局所的な骨材露出（ジャンカ）

水路の施工時に、セメントと砂利の分離、また型枠下端からのモルタル分の漏れ等により空隙ができた水路。

・コンクリートの中性化が加速し、通常のコンクリートの半分以下の強度になる。
・鉄筋の腐食が進行する恐れがあることから、地震の際に水路の安全性や耐用年数に問題が生じる。

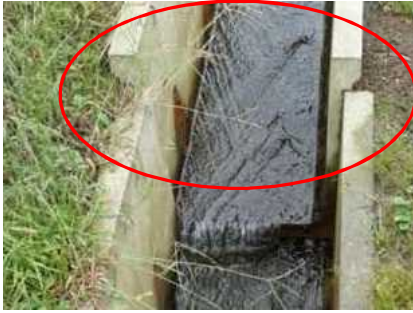
- ① 不同沈下による水路の変形（高さが違う）
地震等により水路地盤に沈下等の変形が生じ、水路本体の目地部にズレが発生した。

- ・水路のずれによる流下断面の減少
- ・漏水による水路底版部からの土砂流出

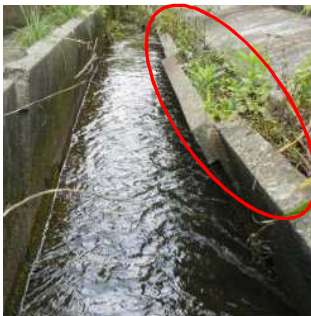
- ② 地震や偏土圧により側壁が倒れた水路
地震等により水路周辺の地盤に外力等がかかり変形が生じ、水路本体に変形が発生した。

- ・水路の変形（ずれ）による流下断面の減少
- ・変形に伴う漏水による水路底版部等からの土砂流出

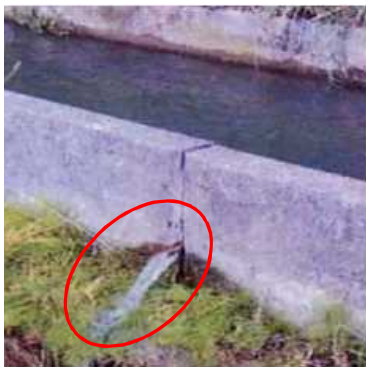
- ① 目地材（目地材及び止水板）が破損し漏水している水路
流水、紫外線、温度変化の影響を受けて、目地材の経年劣化や脱落が生じて漏水が発生した水路

- ・漏水により周辺地盤が浸食され水路本体が不安定な状態となる。
- ・近接する道路等への浸水被害の発生。
- ・背面土の吸出しにより周辺地盤が浸食され水路本体が不安定な状態となる。など

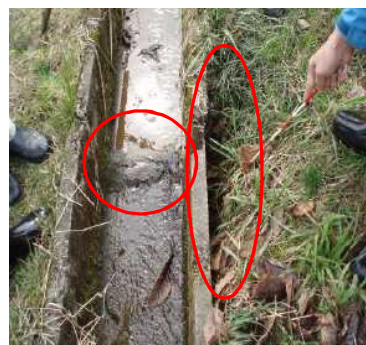
- ・水路の上に道路があった場合、土砂流出等により、道路に変状が発生。
- ・農地への浸水により湿田化等が生じ、農業機械の作業性に支障が生じる。など

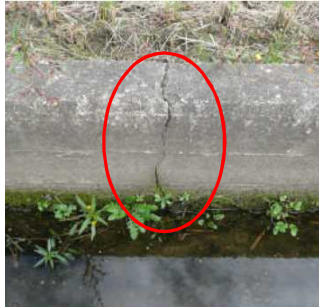
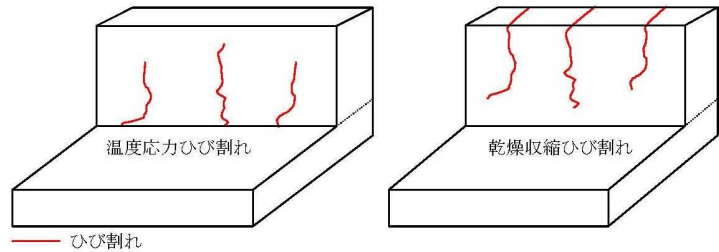
乾燥収縮や温度ひび割れなどにより現れるひび割れで、初期の段階で適切な対策を施せば、劣化が進行しない（あるいは緩慢）タイプのひび割れ。

縦方向のひび割れ（目地と目地の中間付近に見られる。）

簡易な補修で対応可能なひび割れ

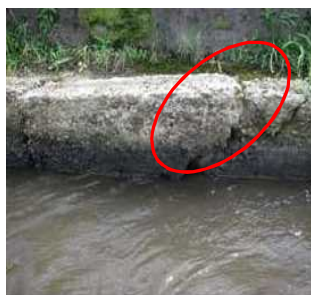
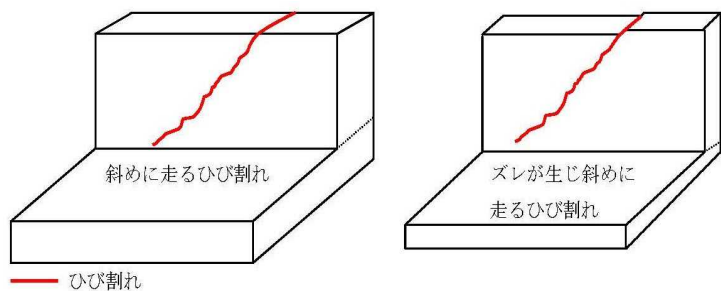
主たる劣化要因がなく、様々な軽微な劣化要因が複合したタイプ。

斜めに走るひび割れ（外からの大きな力を受けた場合などに生じる。）

簡易な補修で対応不可能なひび割れ

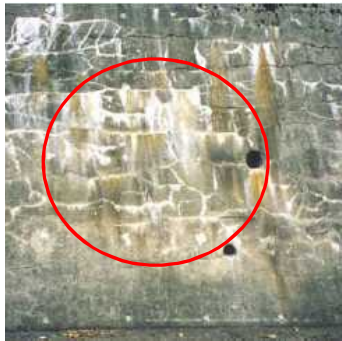
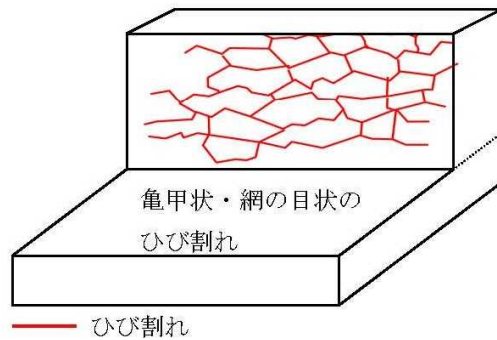
部材表面から劣化が進行するもので、先にひび割れ症状が現れ、鉄筋腐食はひび割れがある程度進行してから起こるタイプ。

亀甲状・網の目状のひび割れ(白色の析出物を伴う)

簡易な補修で対応不可能なひび割れ

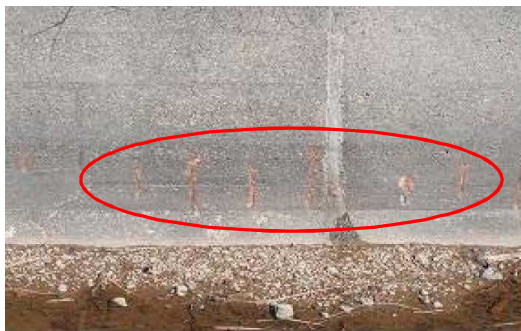
鉄筋腐食が先行し、ひび割れ等の表面劣化がその後に現れるタイプで、中性化、塩害に代表される。

短い間隔で発生しているひび割れ(錆汁、鉄筋露出を伴う)

簡易な補修で対応不可能なひび割れ

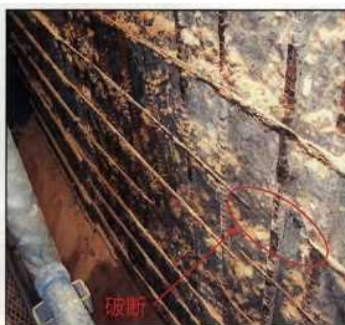
河口付近のポンプ場(排水機場)の吐出水槽内部
(はつり後の状況)

褐色析出物

コンクリートの浮き

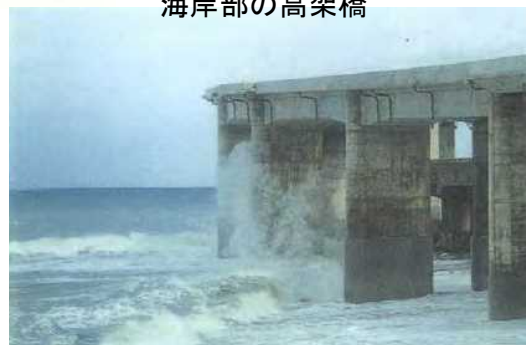
破断

海岸部の高架橋

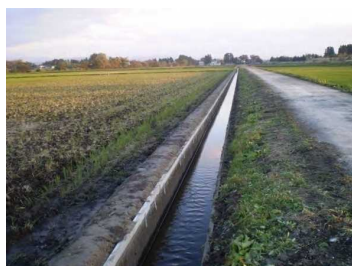
目地からの漏水状況

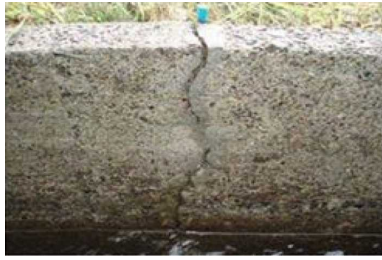
(1) ひび割れ

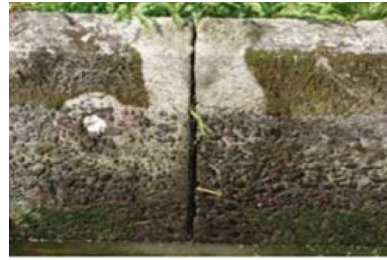
(2) 目地損傷

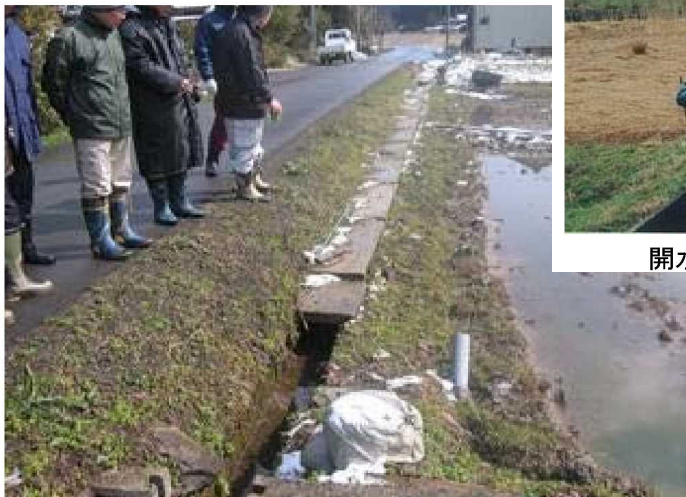
開水路の点検状況

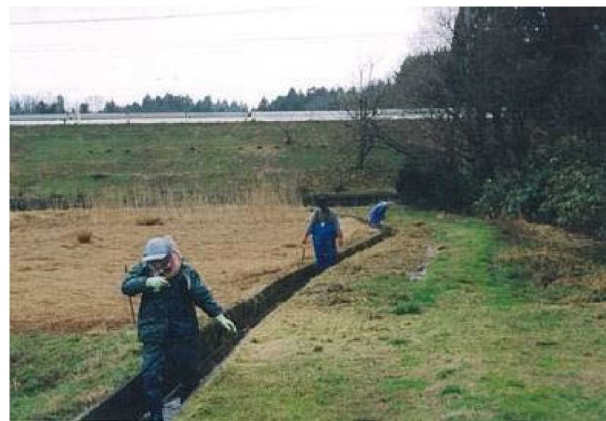
開水路における機能診断の実施状況
